MEMORIAL DESCRITIVO

REFORMA DA CÂMARA MUNICIPAL DE BREJETUBA

“PLENÁRIO MARY CARMEM COUTO DIAS”

AVENIDA ANGELO ULIANA, BAIRRO BELARMINO ULIANA, BREJETUBA/ES.

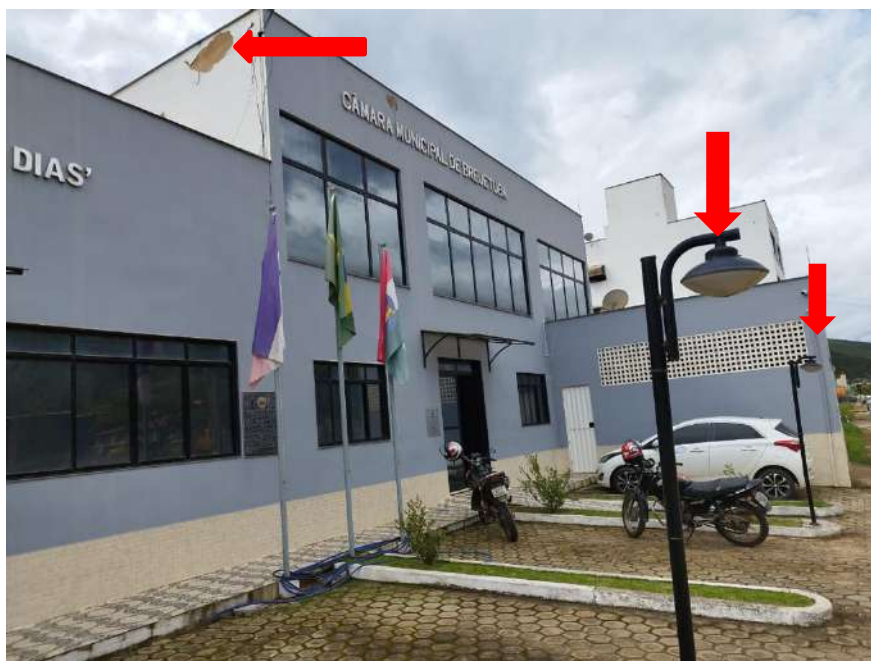
Figura 01 – Destaque para as luminárias que precisam ser substituídas e paredes soltando a camada de proteção (pintura)

Para iluminação do jardim e área externa foi previsto a substituição das atuais luminárias por postes com luminárias tipo chapéu chinês conforme figura 11.

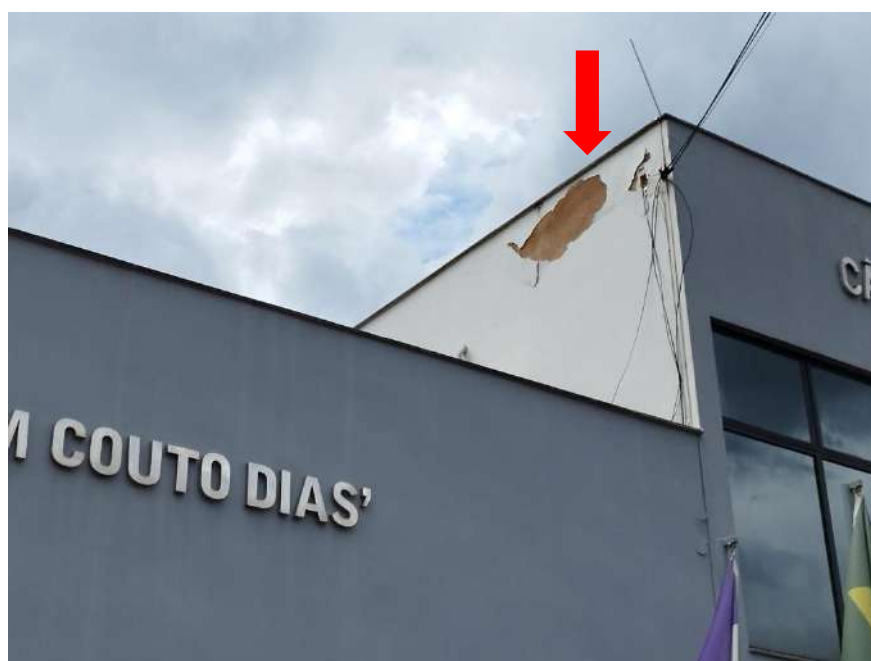
Figura 02 – Destaque para as paredes soltando a camada de proteção (pintura)

Como pode ser evidenciado nas fotos abaixo é imprescindível que seja realizado serviços de remoção e aplicação de nova pintura com intuito de manter a proteção das paredes da edificação, bem como manter a estética da edificação.

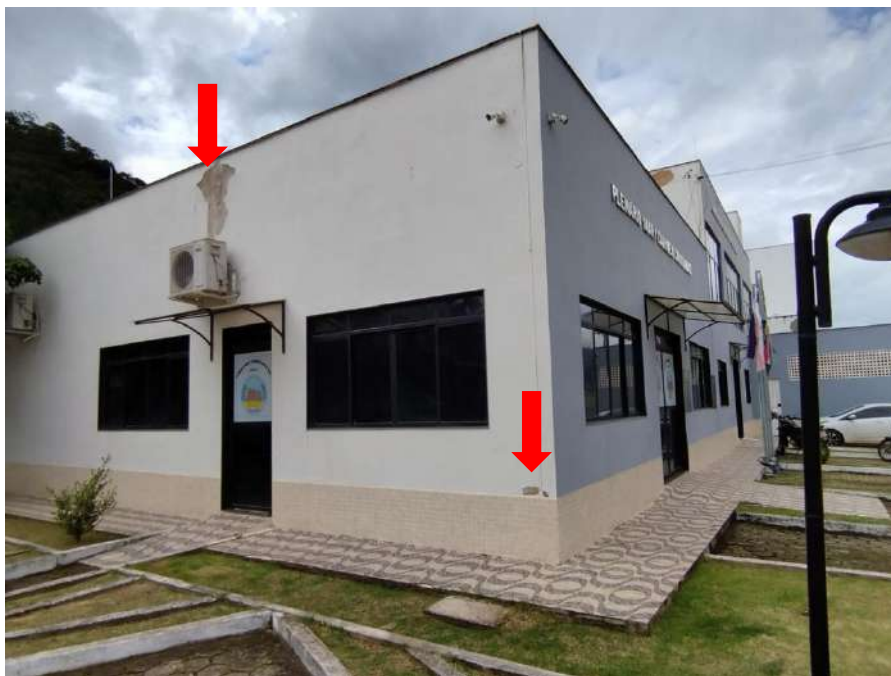
Figura 03 – Destaque para as paredes soltando a camada de proteção (pintura)

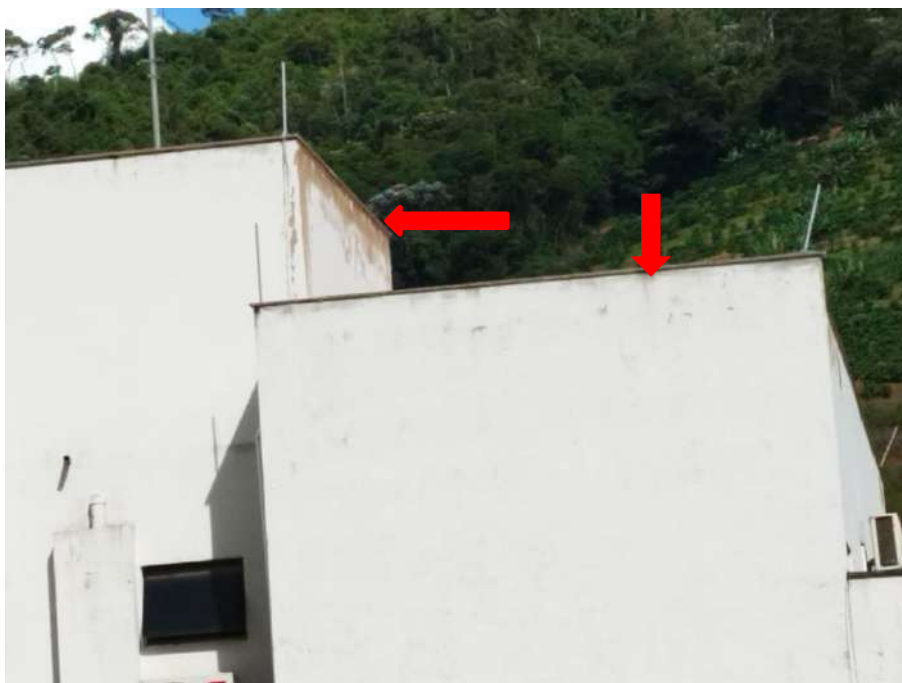
Figura 04 – Destaque para as paredes soltando a camada de proteção (pintura)

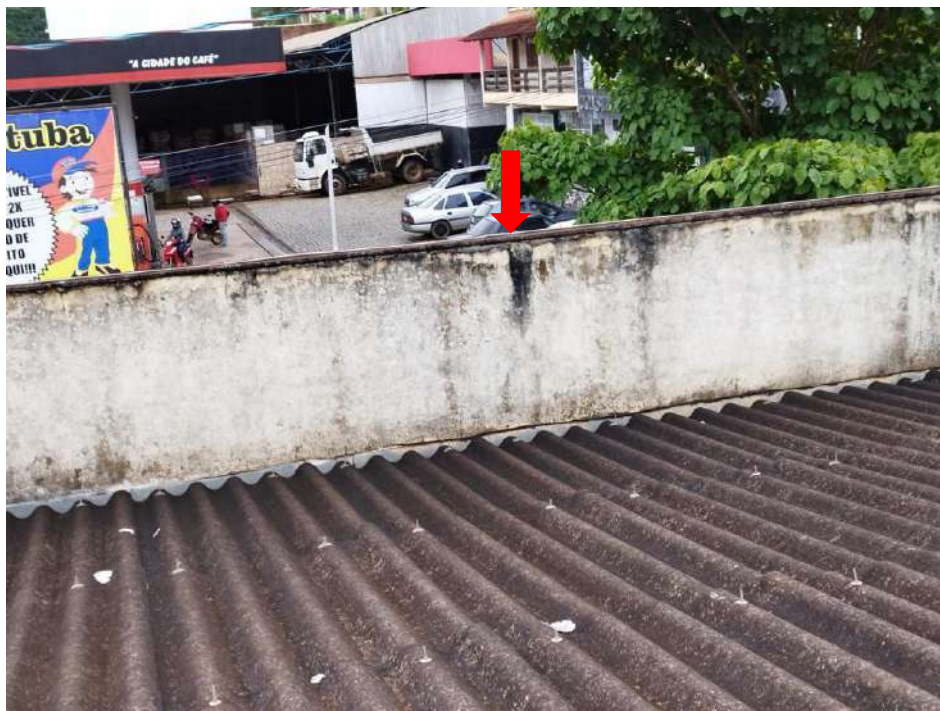
Figura 05 – Destaque para as paredes soltando a camada de proteção (pintura) e pintura com lodo, necessária de lixamento e recomposição da camada protetora

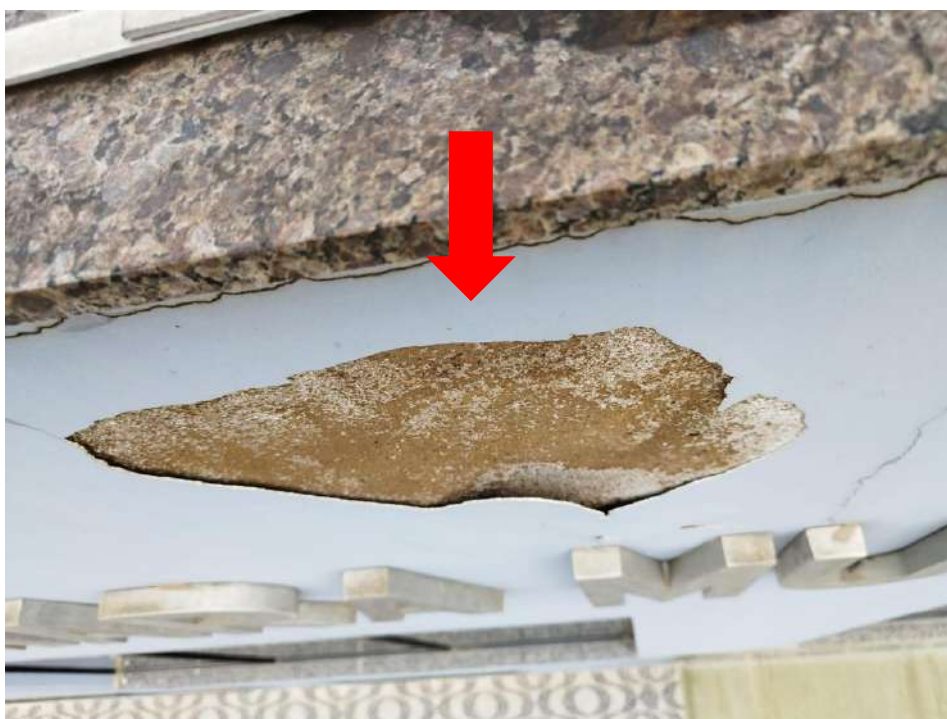
Figura 06 – Destaque para a parede da fachada frontal soltando a camada de proteção (pintura)

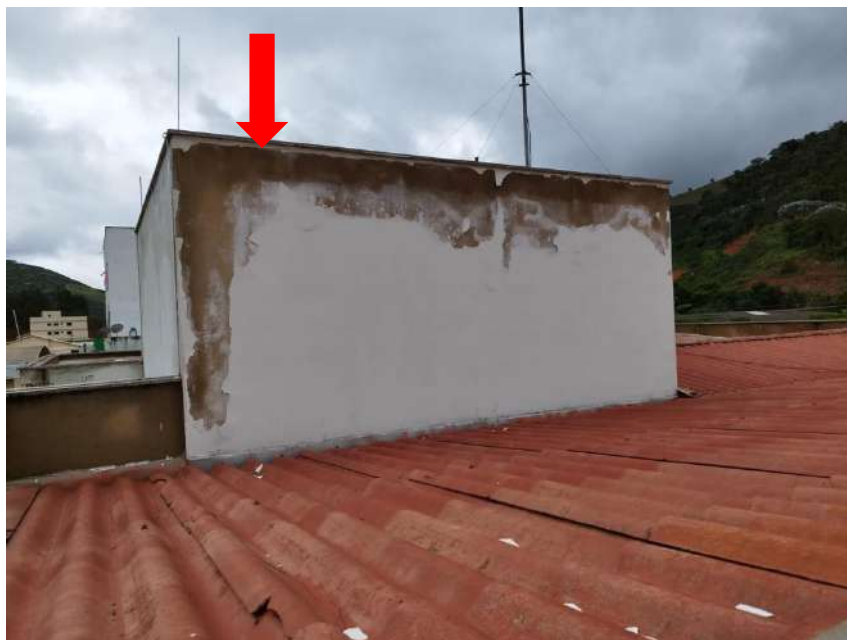
Figura 07 – Destaque para as paredes do reservatório elevado soltando a camada de proteção (pintura)

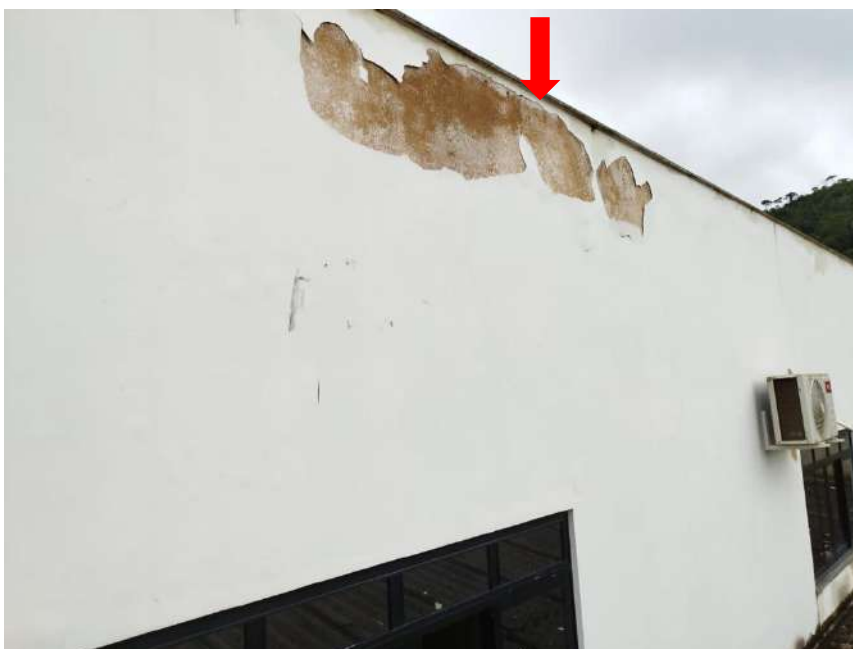
Figura 08 – Destaque para as paredes do pavimento superior soltando a camada de proteção (pintura)

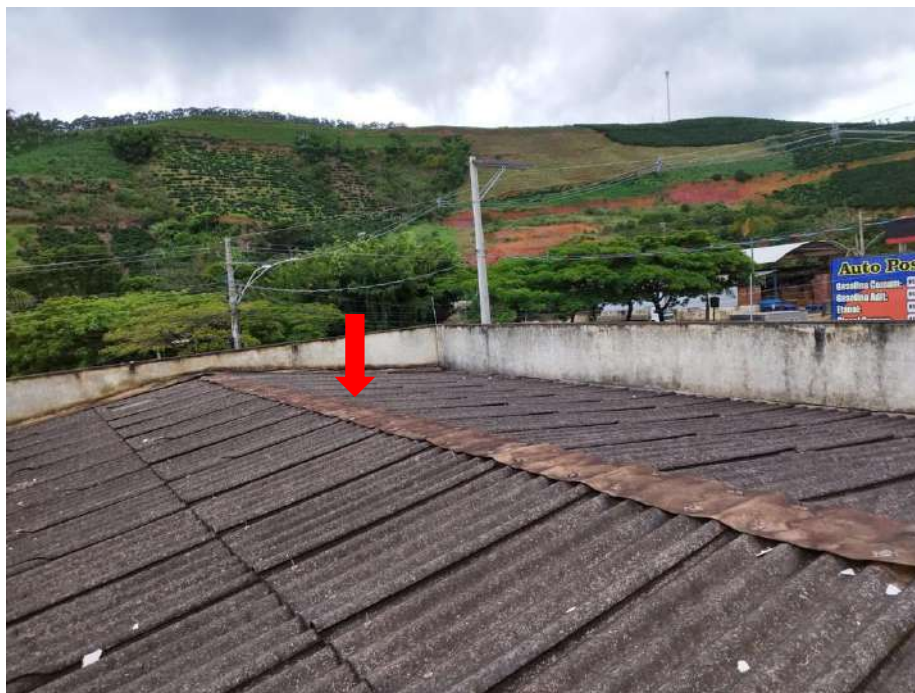
Figura 09 – Destaque para o telhado do plenário com as telhas e rufos em estágio final de utilização, causando patologias a edificação.

Como pode ser observado no relatório fotográfico anexo será imprescindível a substituição das telhas de todo o telhado da edificação. Optou-se por utilizar da telha termoacústica visando proporcionar a edificação conforto térmico e segurança aos usuários, uma vez que a edificação possui apenas telhado sem laje.

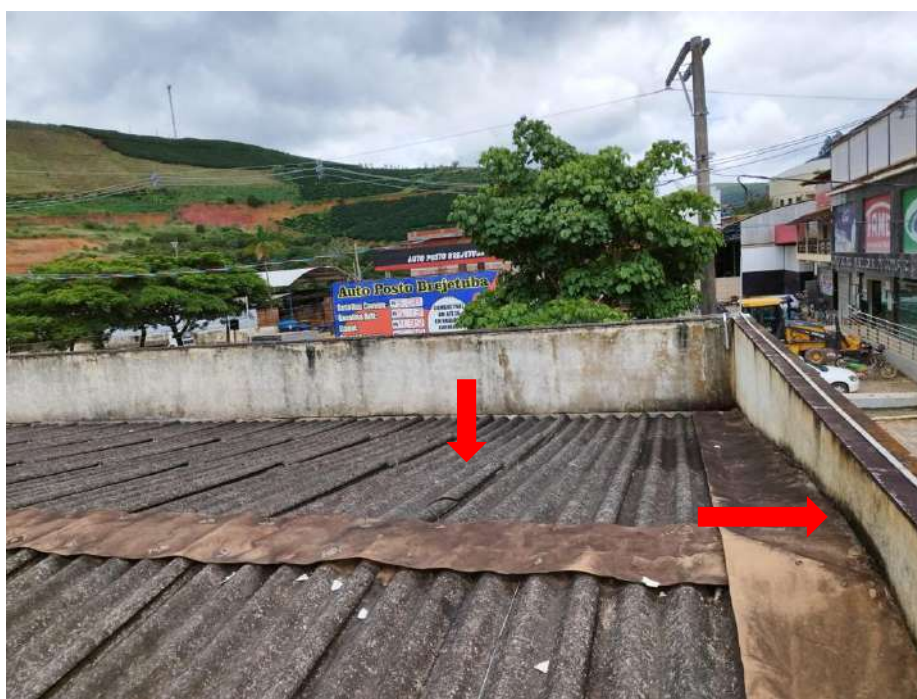
Figura 10 – Destaque para o telhado do plenário com as telhas e rufos em estágio final de utilização, causando patologias a edificação.

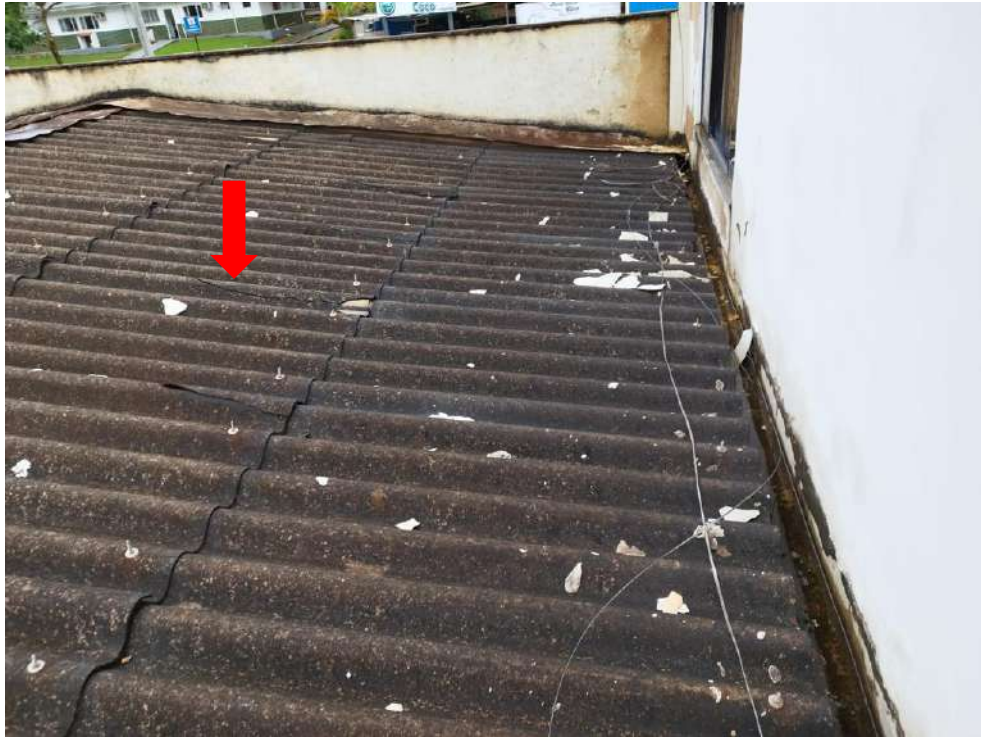
Figura 11 – Destaque para o telhado do plenário com as telhas quebradas e trincadas, além de calhas e rufos em estágio final de utilização, causando patologias a edificação.

Além da troca das telhas, faz-se necessário a pintura da estrutura metálica do telhado bem como da substituição das calhas, que atualmente estão amassadas e com vários cortes na chapa o que impede a reutilização.

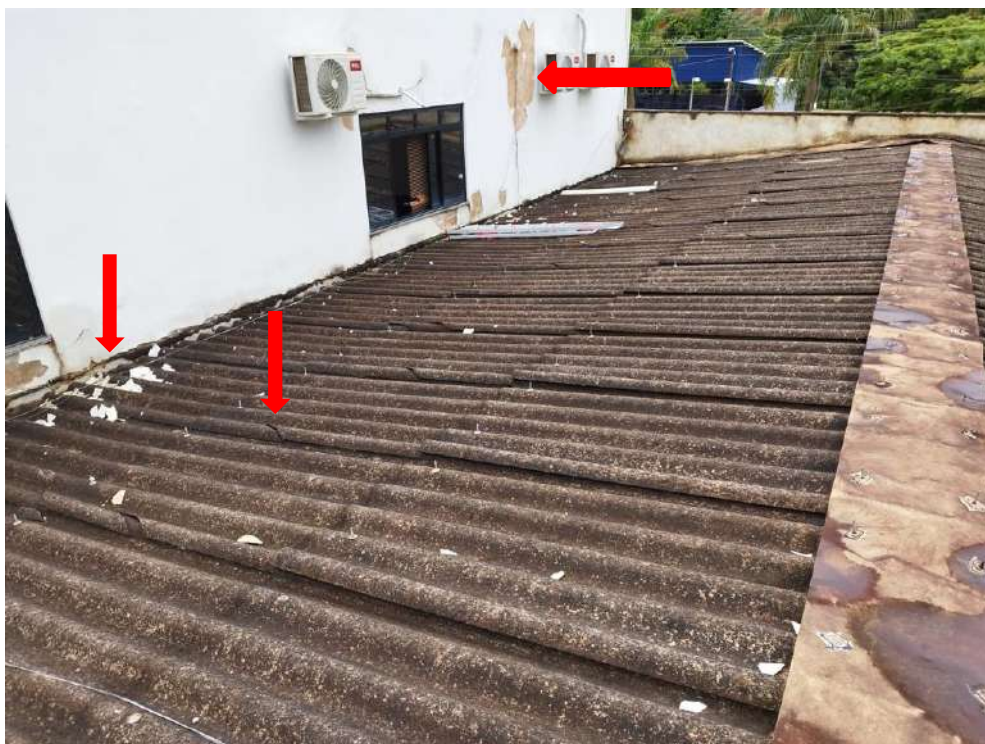
Figura 12 – Destaque para o telhado do plenário com as telhas quebradas e trincadas, além de calhas e rufos em estágio final de utilização. Paredes soltando a pintura.

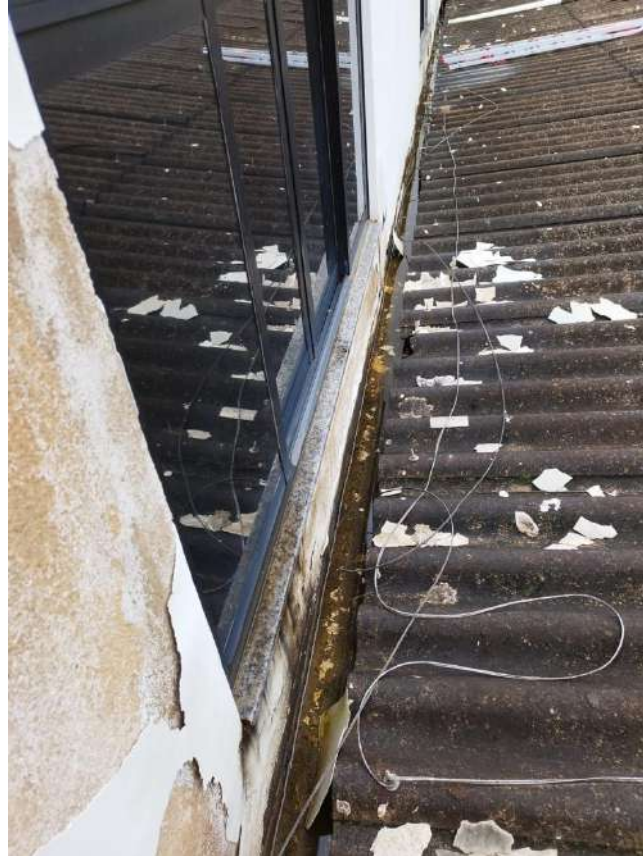
Figura 13 – Destaque para o telhado do plenário com as telhas quebradas e trincadas, além de calhas em estágio final de utilização. Paredes soltando a pintura.

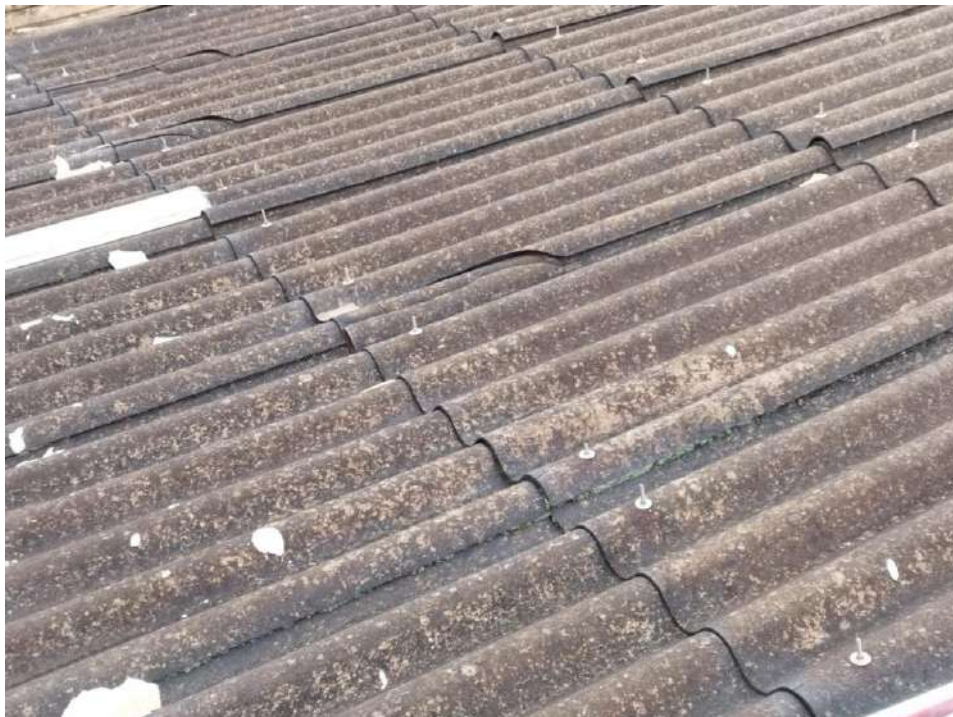
Figura 14 – Destaque para o telhado do plenário com as telhas quebradas e trincadas.

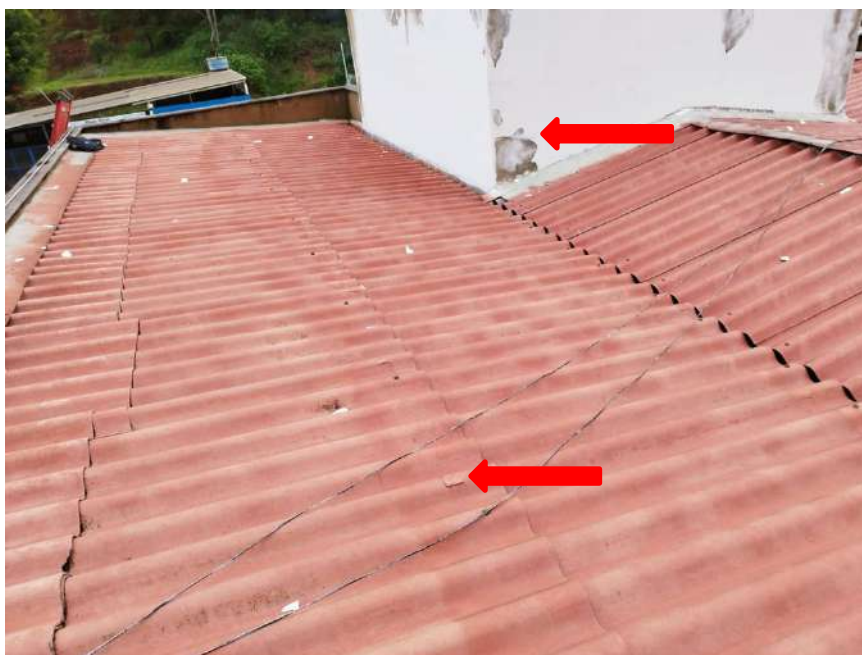
Figura 15 – Destaque para o telhado do pavimento superior com as telhas quebradas e trincadas, além da pintura das paredes da platibanda sem pintura e parede do reservatório com a pintura se soltando.

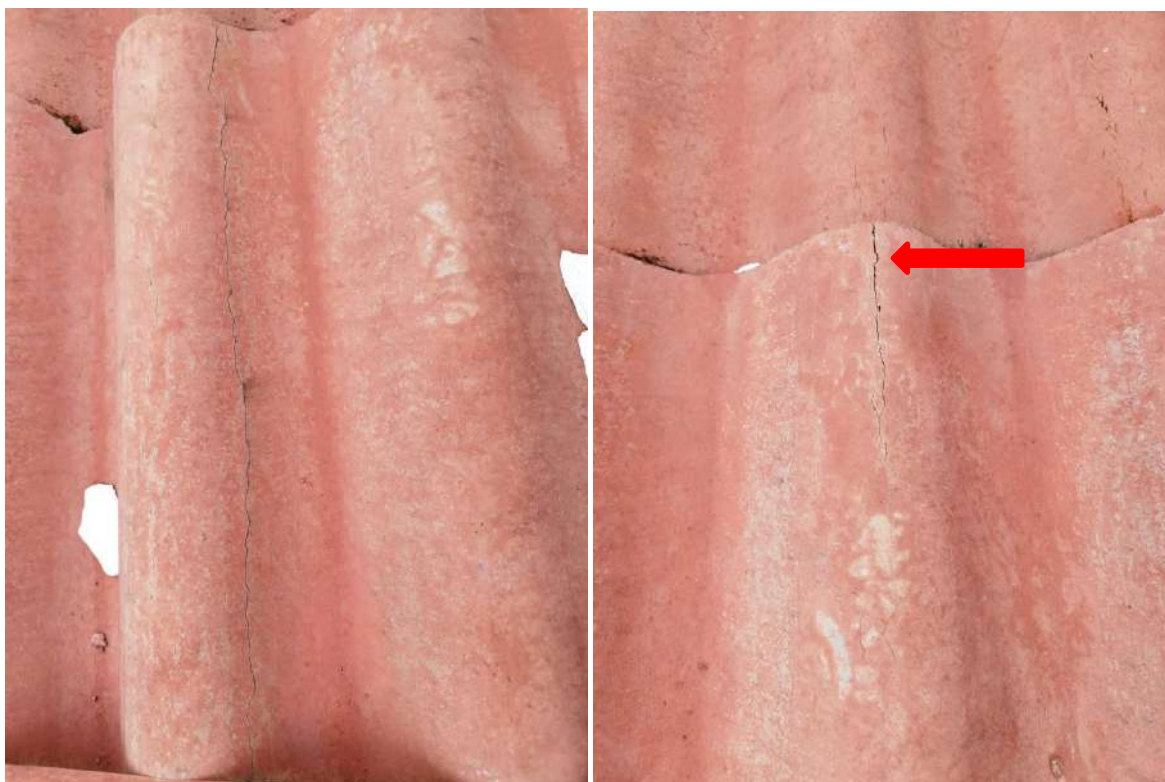
Figura 16 e 17 – Destaque para o telhado do pavimento superior com as telhas quebradas e trincadas.

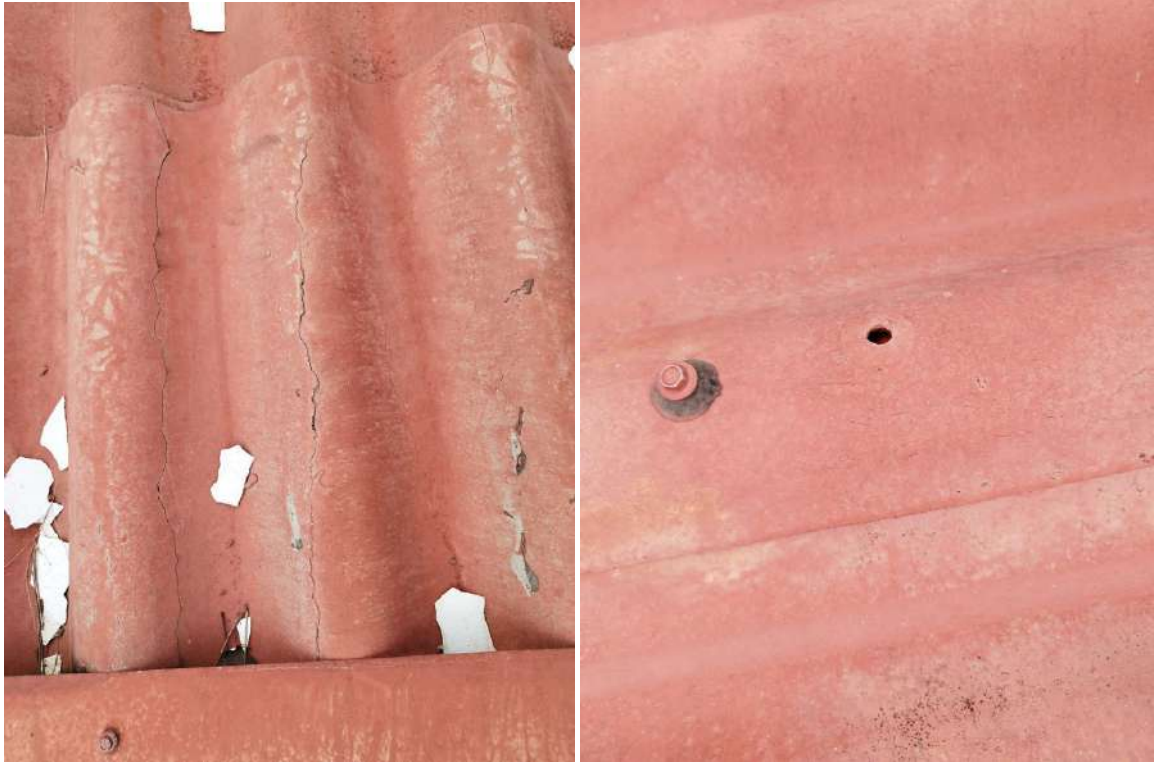
Figura 18 e 19 – Destaque para o telhado do pavimento superior com as telhas quebradas, furadas e trincadas.

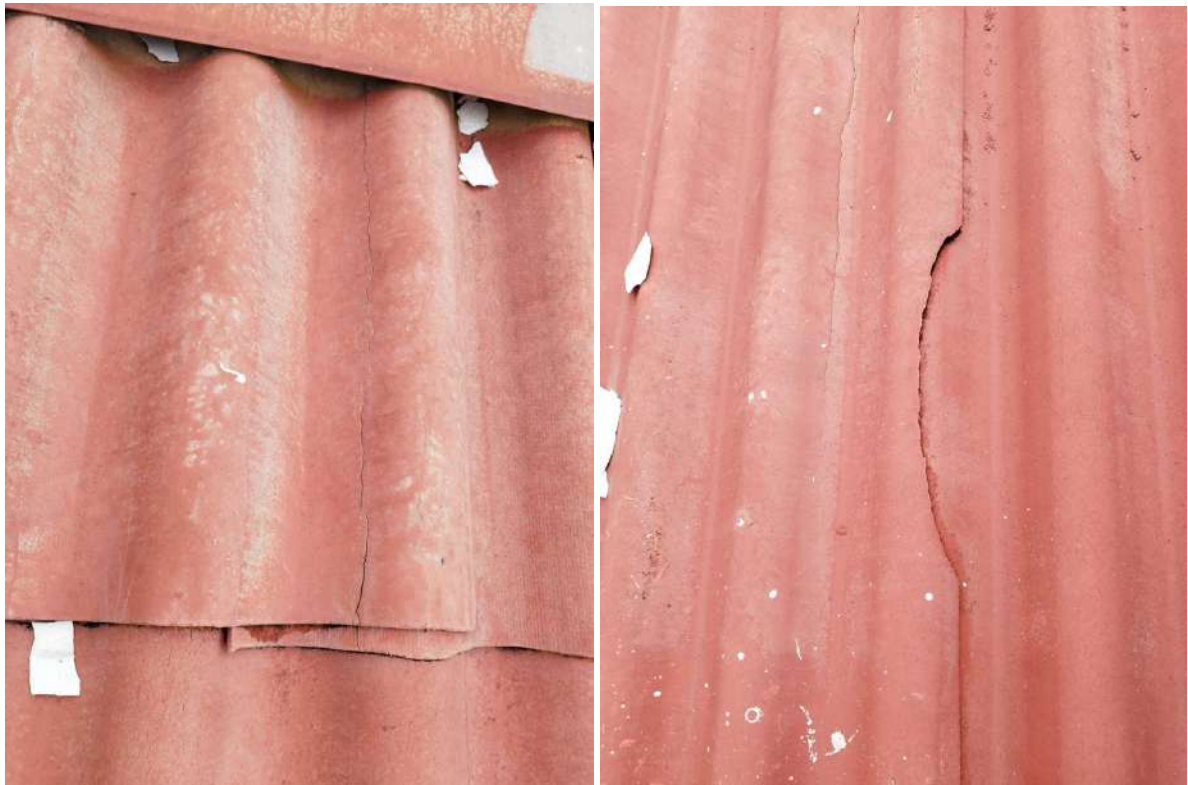
Figura 20 e 21 – Destaque para o telhado do pavimento superior com as telhas quebradas e trincadas.

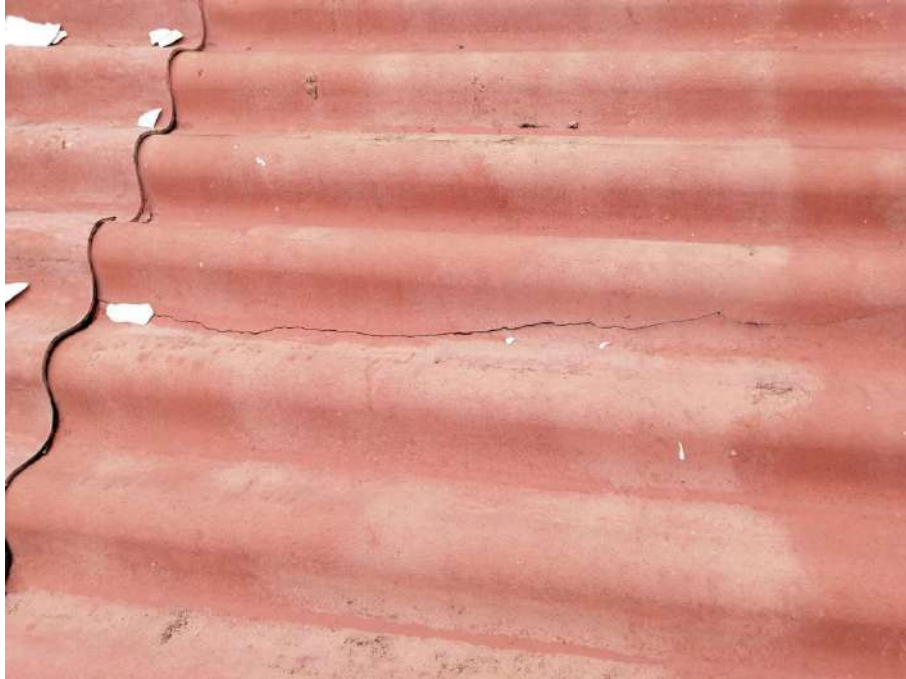
Figura 22 – Destaque para o telhado do pavimento superior com as telhas trincadas.

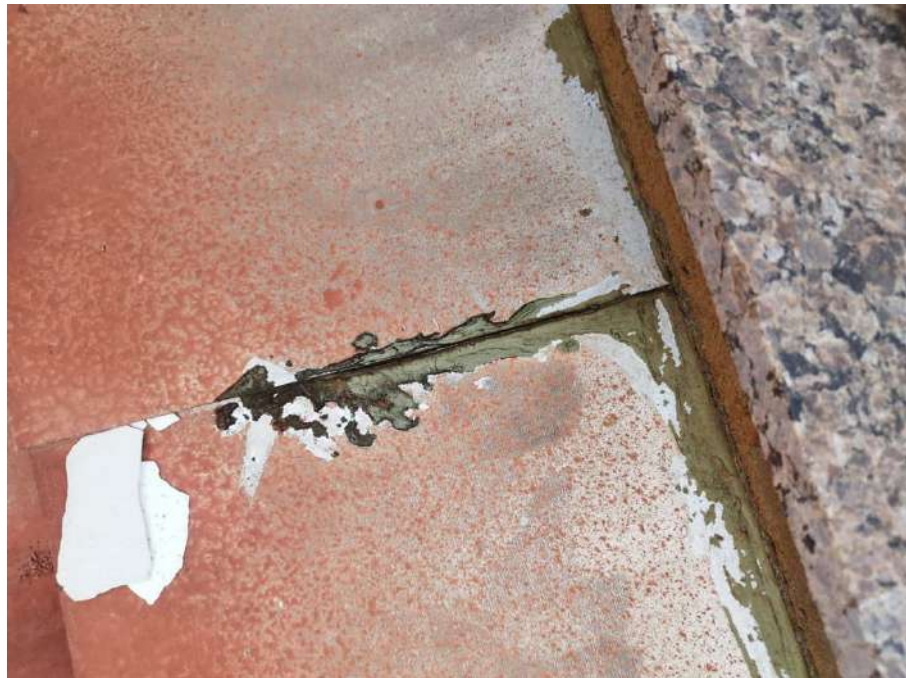
Figura 23 – Destaque para o rufo do telhado do pavimento superior soltando da parede e amassado na emenda.

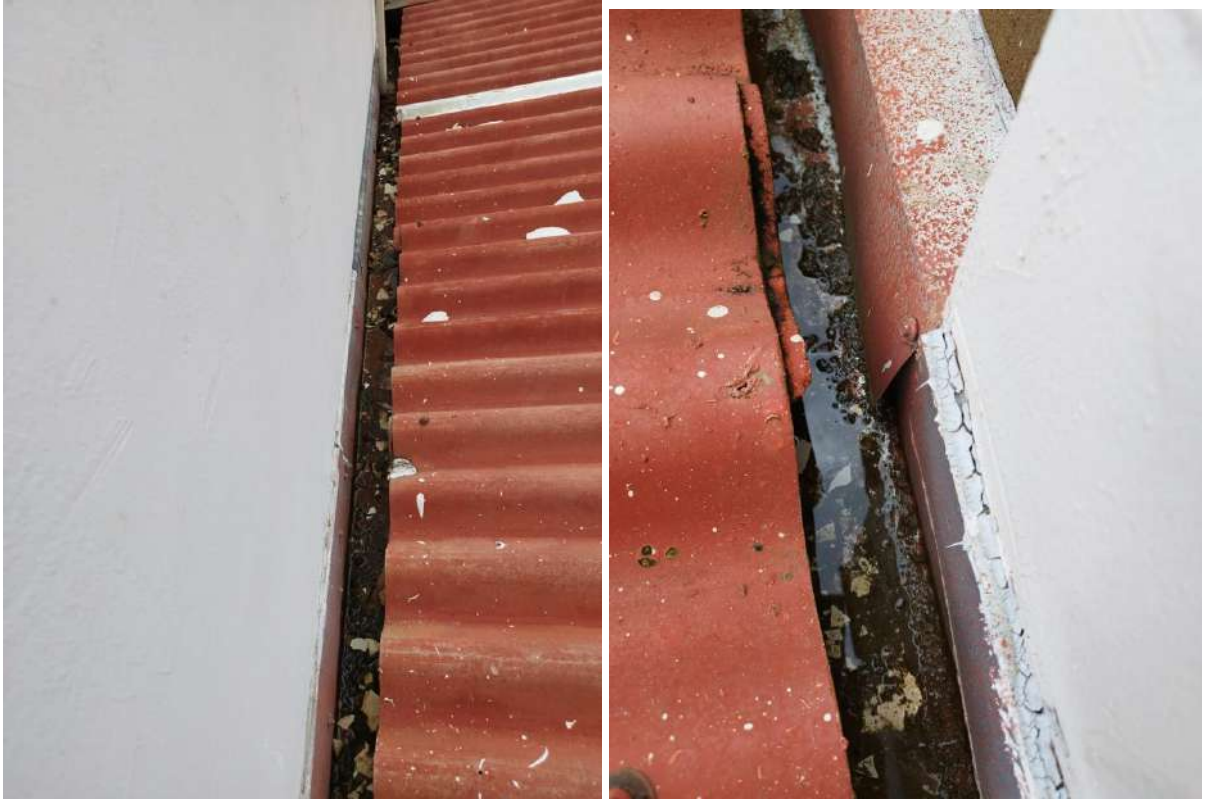
Figura 24 e 25 – Destaque para o rufo do telhado do pavimento superior soltando da parede, amassado nas emendas e calhas com ausência de inclinação.

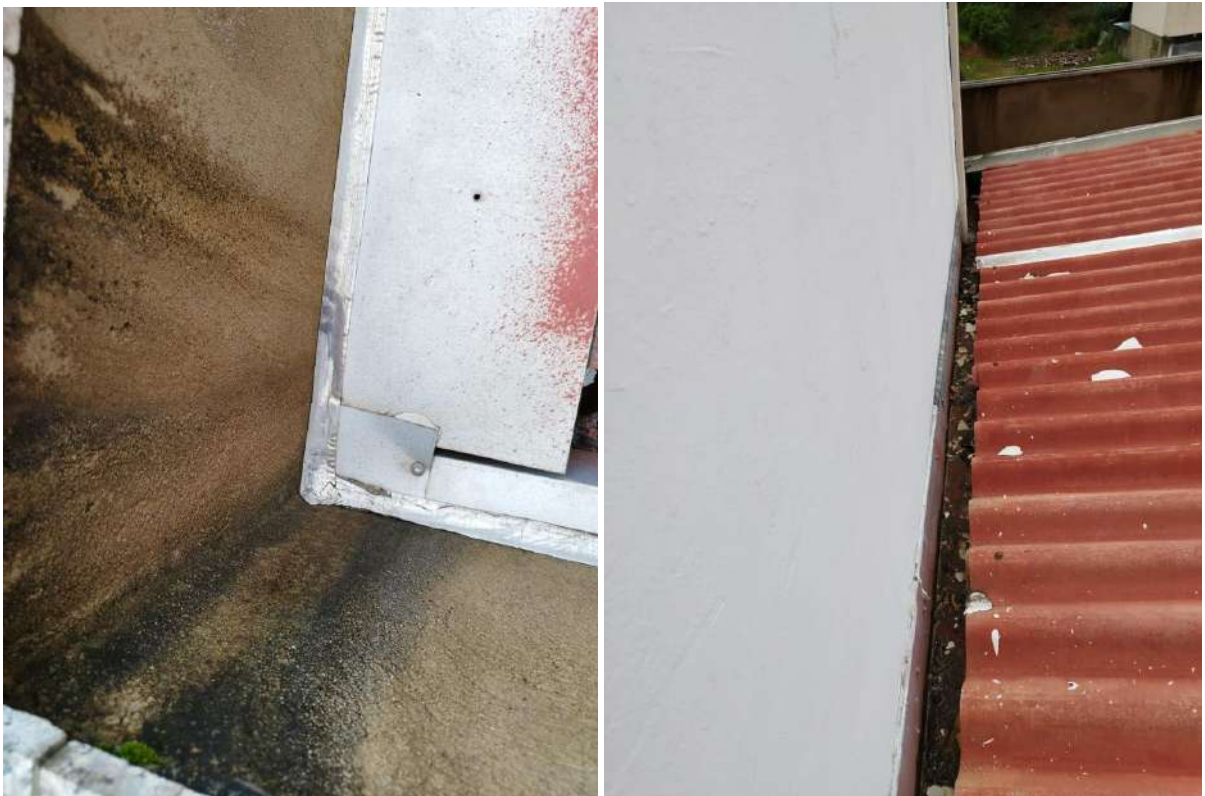
Figura 26 e 27 – Destaque para o rufo do telhado do pavimento superior mal encaixado da parede, furado e sem traspassse. Parede da platibanda sem pintura e calhas com ausência de inclinação.

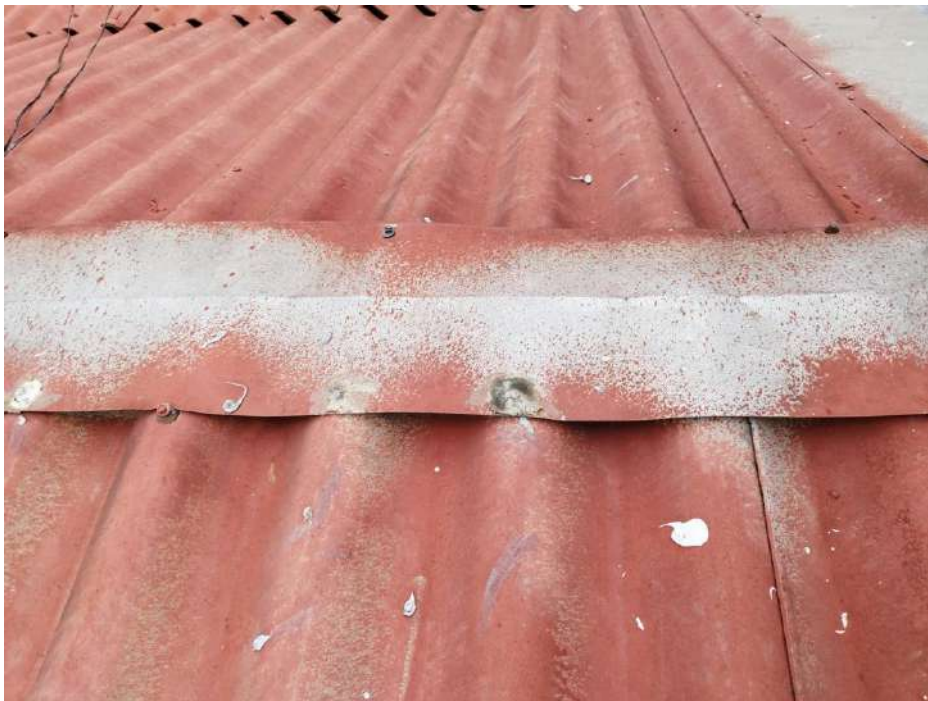
Figura 28 – Destaque para telhado do pavimento superior sem cumeeira e utilizando de chapa metálica mal executada.

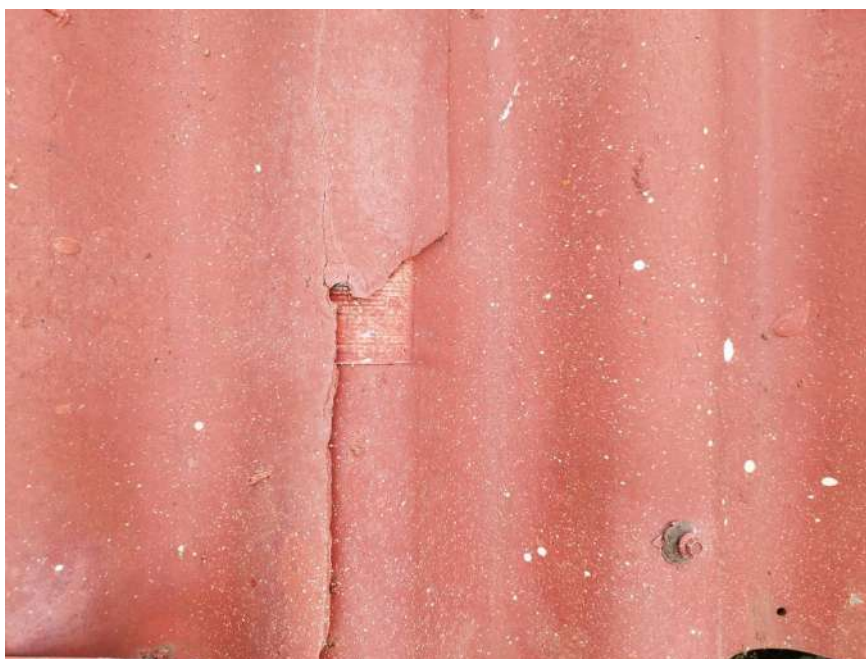
Figura 29 – Destaque para telhado do pavimento superior com telhas quebradas e remendadas.

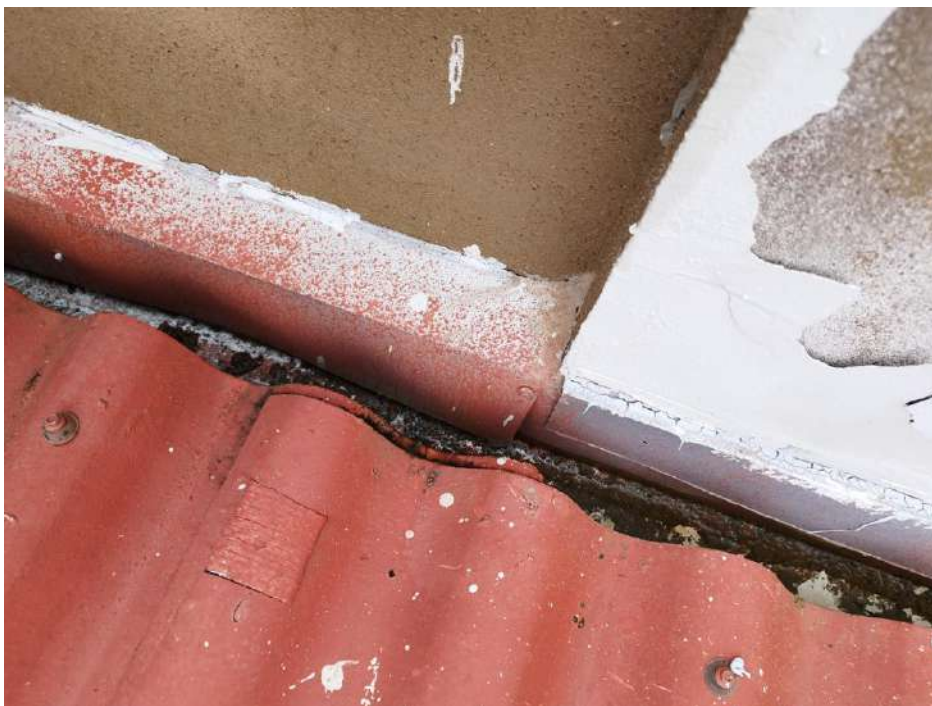
Figura 30 – Destaque para o rufo do telhado do pavimento superior mal encaixado da parede e sem traspasse. Parede da platibanda sem pintura e calhas com ausência de inclinação.

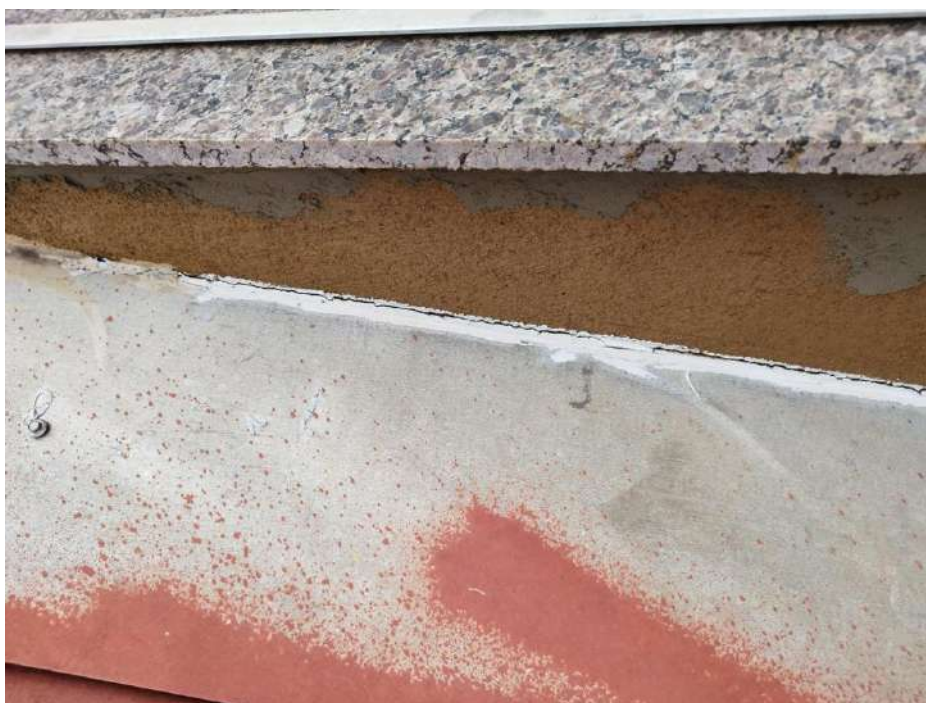
Figura 31 – Destaque para o rufo do telhado do pavimento superior mal soltando da parede. da platibanda sem pintura.
